# EKSPERTYZA STANU TECHNICZNEGO ZWIĘCZCZENIA WIEŻY ZABYTKOWEGO BUDYNKU WILLI „JULIN”.

TEMAT: ekspertyza stanu technicznego zwięzczenia wieży zabytkowego budynku willi „Julin”.

ADRES OBIEKTU: Kaliska nr 93, 07-130 Łochów, działka nr ewid. 4/1, Kaliska, Gmina Łochów, powiat węgrowski, województwo mazowieckie.

INWESTOR: Mazowiecki Zespół Parków Krajobrazowych z s. w Otwocku ul. Sułkowskiego 11, 05-400 Otwock.

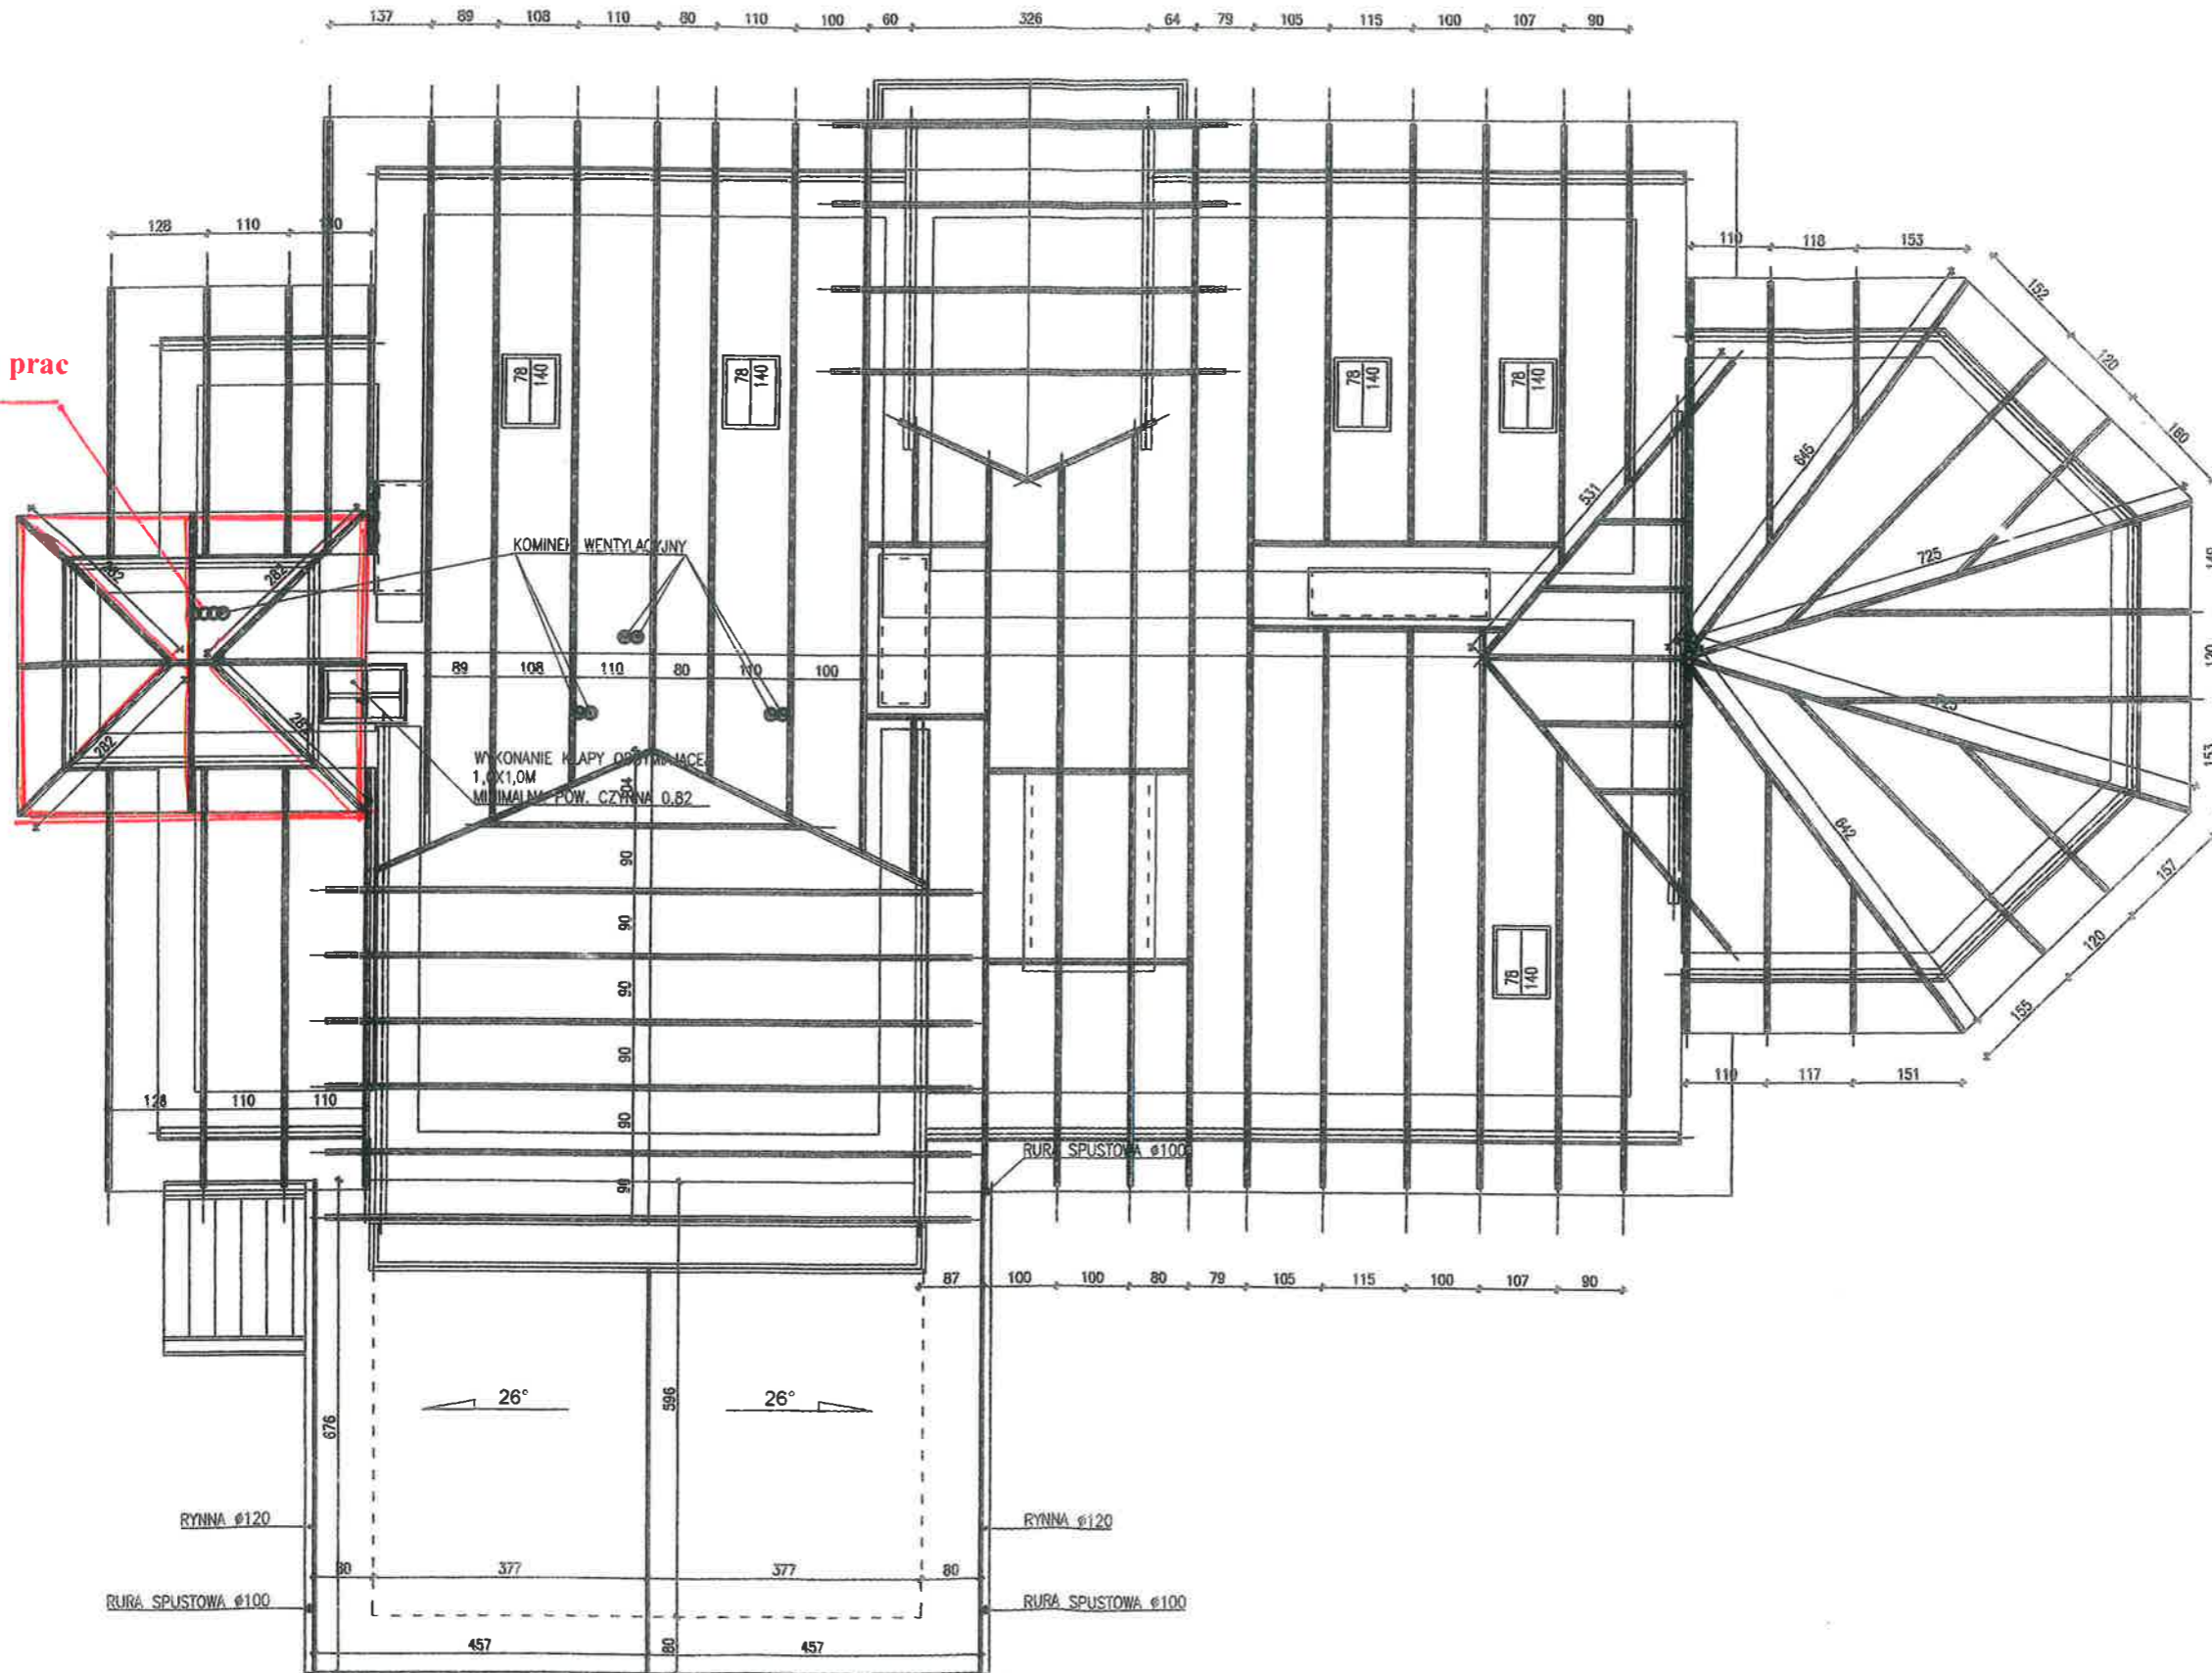
### RZUT KONSTRUKCJI DACHU

Zakres planowanych prac

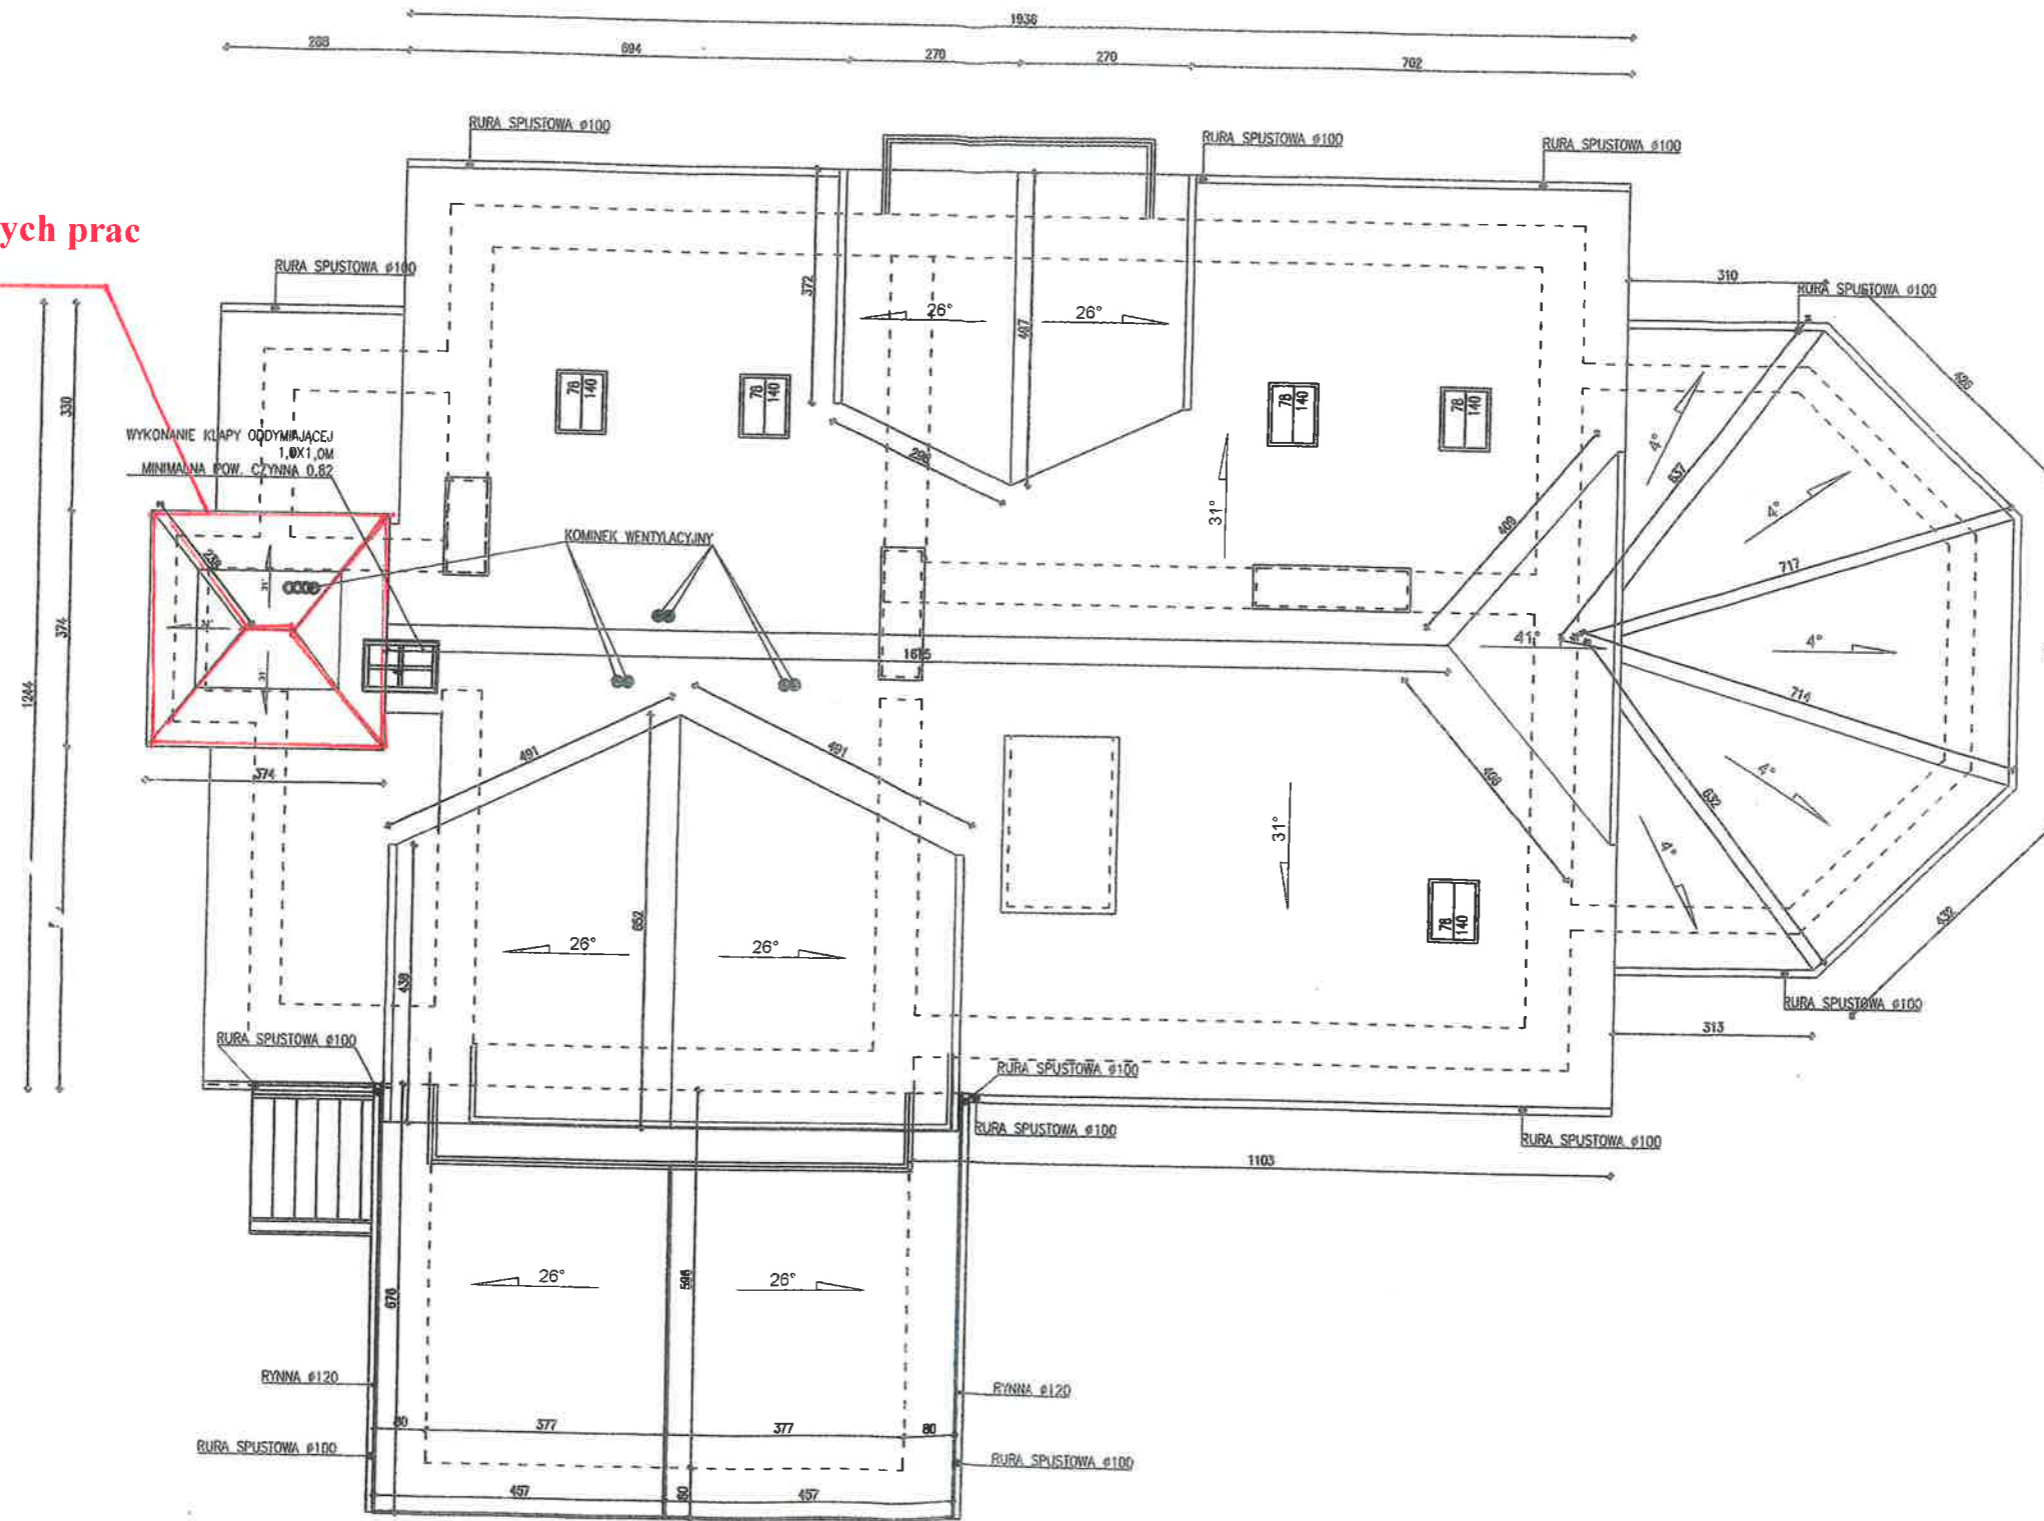
**RZUT DACHU**  
**SKALA 1:100**

Zakres planowanych prac
