**PROGRAM ROBÓT BUDOWLANYCH REMONTU ZWIĘCZENIA
WIEŻY ZABYTKOWEGO BUDYNKU WILLI „JULIN”
W MIEJSCOWOŚCI KALISKA GM. ŁOCHÓW**

TEMAT: program robót budowlanych remontu zwieńczenia wieży zabytkowego budynku willi „Julin”.

ADRES OBIEKTU: Kaliska nr 93, 07-130 Łochów, działka nr ewid. 4/1, Kaliska, Gmina Łochów, powiat węgrowski, województwo mazowieckie.

INWESTOR: Mazowiecki Zespół Parków Krajobrazowych z s. w Otwocku ul. Sułkowskiego 11, 05-400 Otwock.

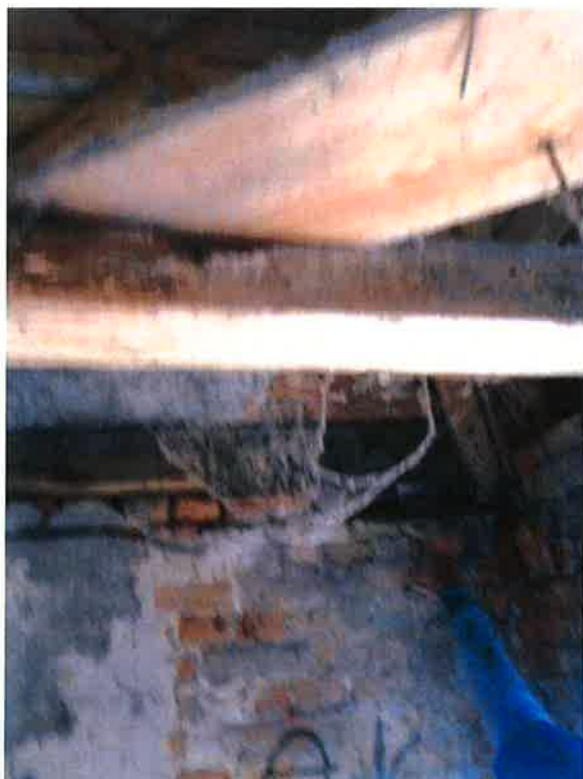
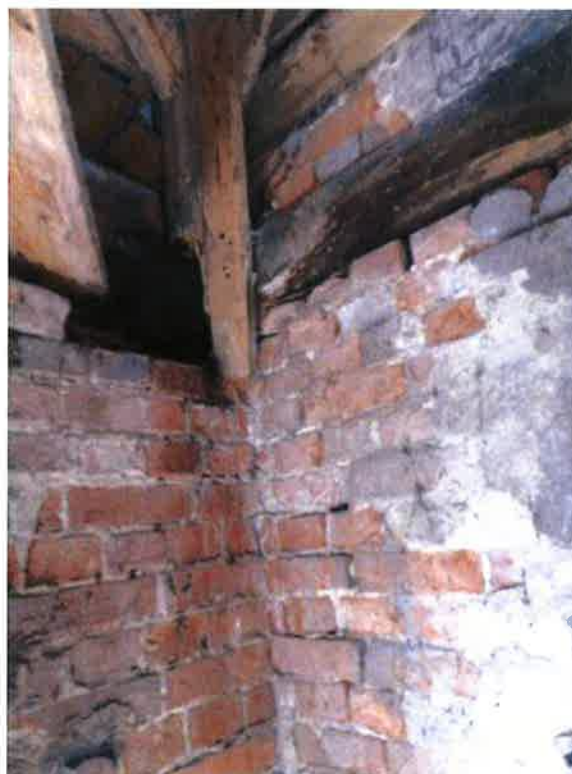
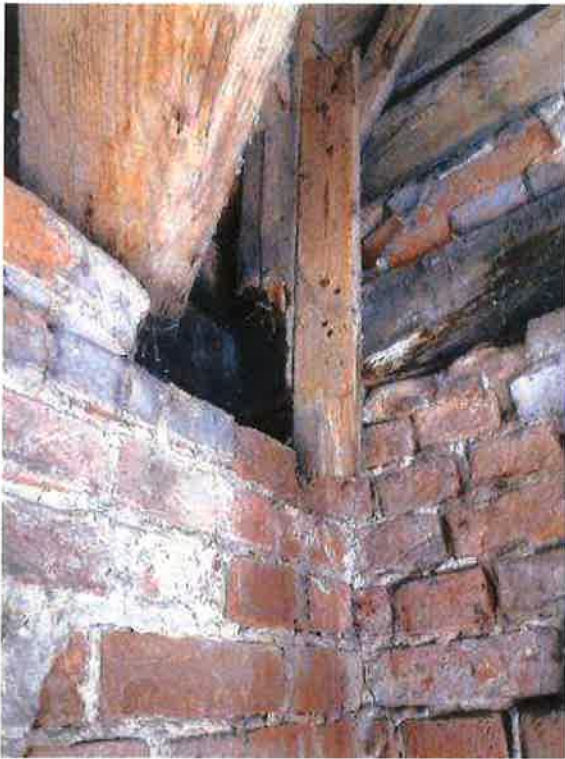
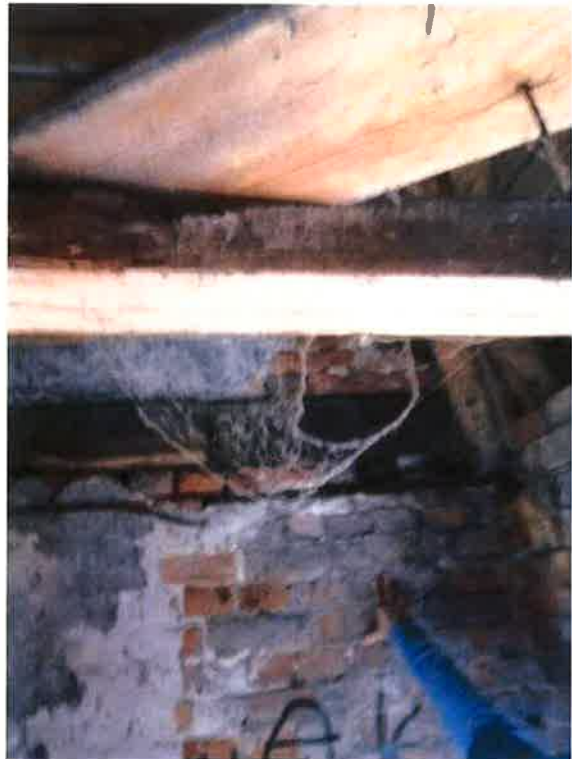
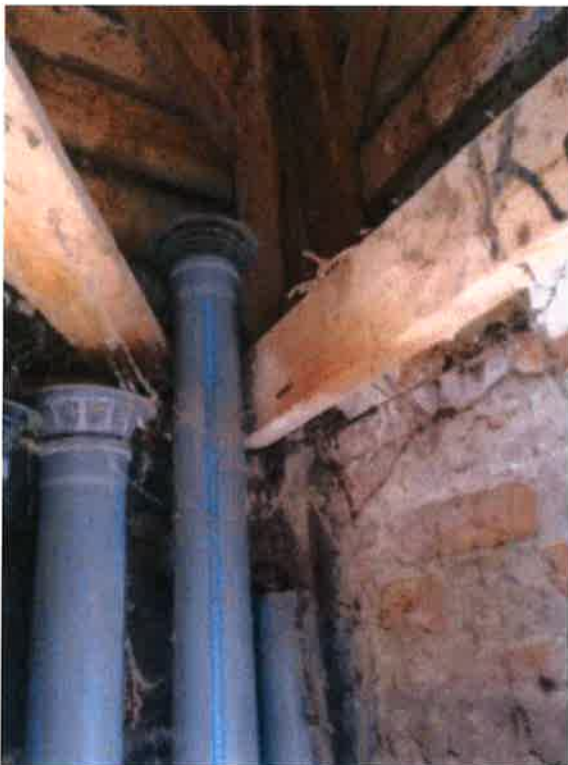
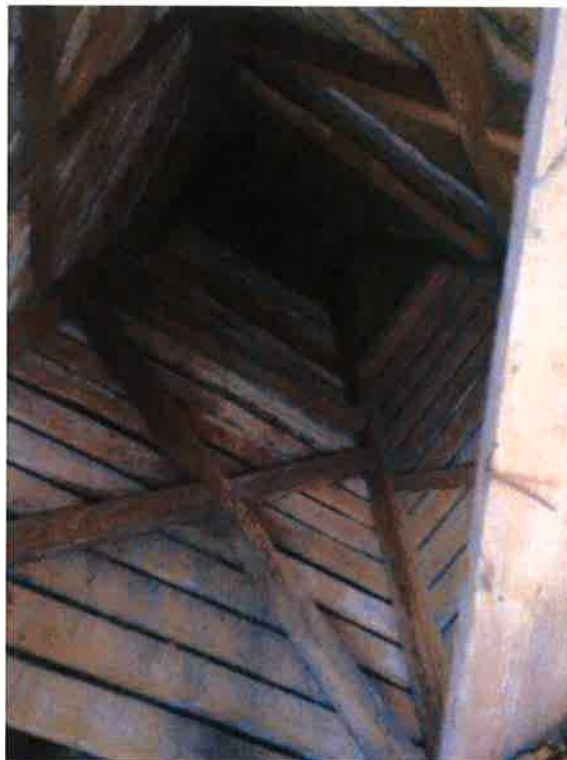
Stan zachowania zwieńczenia wieży obiektu wynikający z upływu czasu i ekspozycji w zewnętrznych warunkach obecnie wymaga interwencji konserwatorskiej, której celem będzie przywrócenie pierwotnych wartości technicznych i walorów estetycznych tego elementu wieży. W toku przeprowadzonych oględzin nie zaobserwowano zjawisk nieprawidłowej pracy konstrukcji. W ramach projektowanych robót nie przewiduje się ingerencji w

pozostałe elementy konstrukcyjne budynku, zmiany układu obciążeń ani innych prac mających wpływ na bezpieczeństwo konstrukcji obiektu.

W ramach konserwacji o charakterze technicznym, należy usunąć wtórne nawarstwienia, wzmocnić strukturalnie osłabione elementy i zabezpieczyć je przed wpływem niekorzystnych warunków wynikających z intensywnej eksploatacji. W ramach konserwacji o charakterze estetycznym należy dokonać miejscowych uzupełnień ubytków zgodnie z oryginałem.

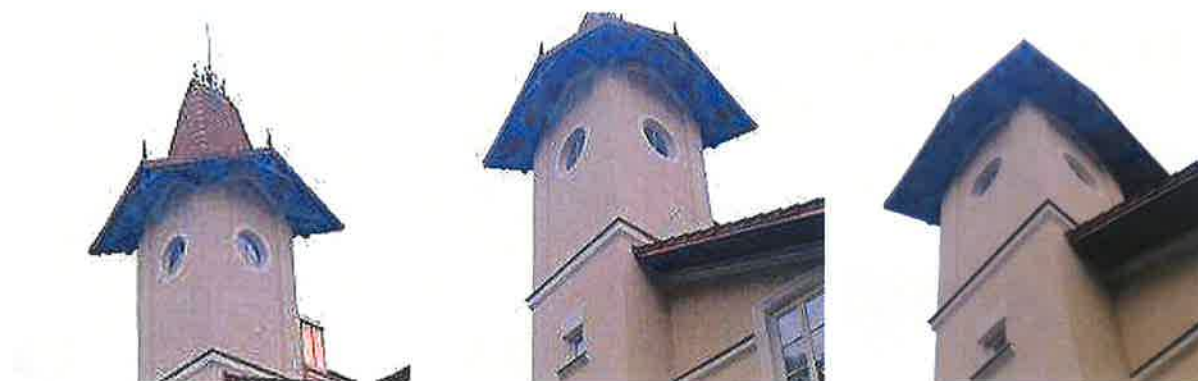
Remont i wymiana odtworzeniowa w niezbędnym zakresie elementów istniejącej więźby dachowej zwieńczenia wieży. **Więźba ta została wykonana w 2004 r. w oparciu o ustalenia decyzji Wojewódzkiego Konserwatora Zabytków WKZ/S-4116/61/04 z dnia 15-04-2004 r., kiedy to całkowicie wymieniono pokrycie dachu z dachówki ceramicznej oraz wzmocniono i częściowo wymieniono więźbę dachową na całym budynku. W wyniku uszkodzenia warstw izolacyjnych doszło do rozłożonego w czasie przeciekania wód opadowych, skutkującego destrukcją drewnianych elementów więźby dachowej.**

- 1. Ostrożne zdjęcie ceramicznych elementów pokrycia dachowego (dachówki, gąsiorzy), obróbkę blacharskich oraz metalowego elementu ozdobnego zwieńczenia wieży, drewnianych elementów dekoracyjnych wraz z ich pieczołowitym przeniesieniem do miejsca składowania, w celu ich ponownego odtworzenia w pierwotnym kształcie**

2. Po dokonaniu oceny stanu technicznego poszczególnych elementów odsłoniętej konstrukcji wieżby dachowej zwieńczenia wieży, wytypowanie elementów konstrukcyjnych przeznaczonych do renowacji i wzmocnienia oraz elementów nieodwracalnie uszkodzonych (porażonych grzybem, zniszczonych przez drewnojady) przeznaczonych do wymiany odtworzeniowej.

3. Odtworzenie deskowania połaci dachowych, ułożenie na nich izolacji, odtworzenie lat i kontrłat.

4. Zabezpieczenie owadobójcze, grzybobójcze i przeciwpożarowe konstrukcji wieżby dachowej i pozostałych elementów drewnianych.

5. Ponowne, pieczołowite odtworzenie w pierwotnym kształcie ceramicznych elementów pokrycia dachowego (dachówki, gąsior), obróbkę blacharskich, metalowego elementu ozdobnego zwieńczenia wieży oraz drewnianych elementów dekoracyjnych.

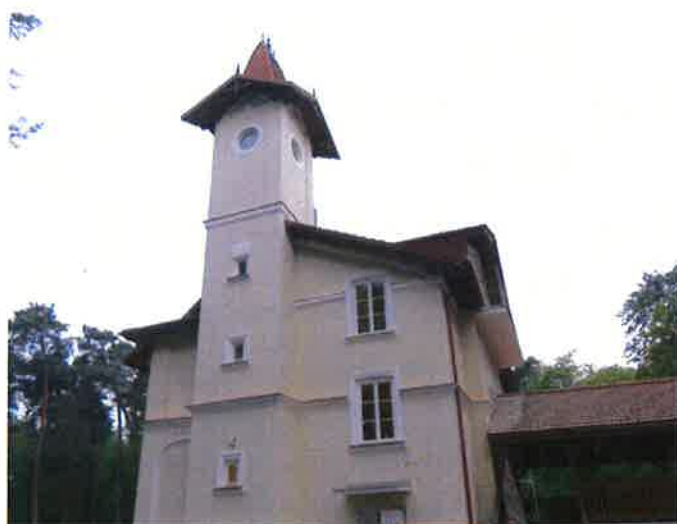
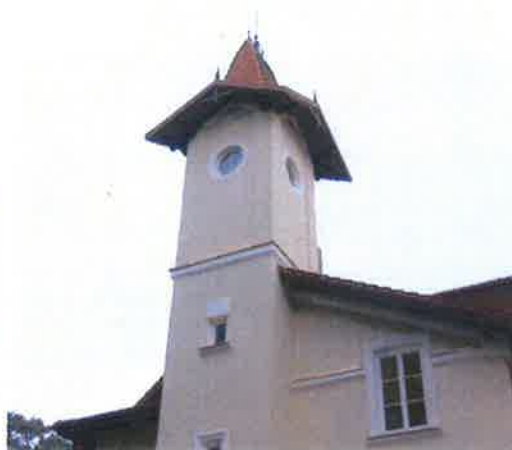
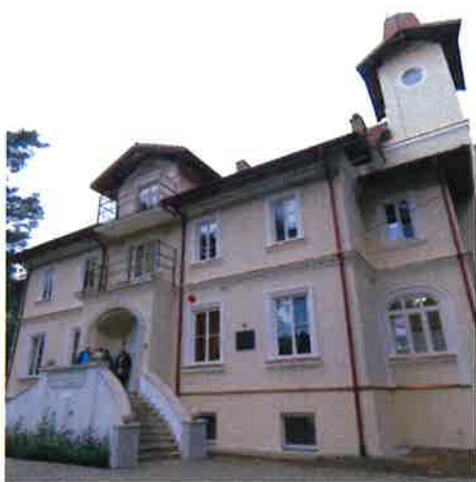
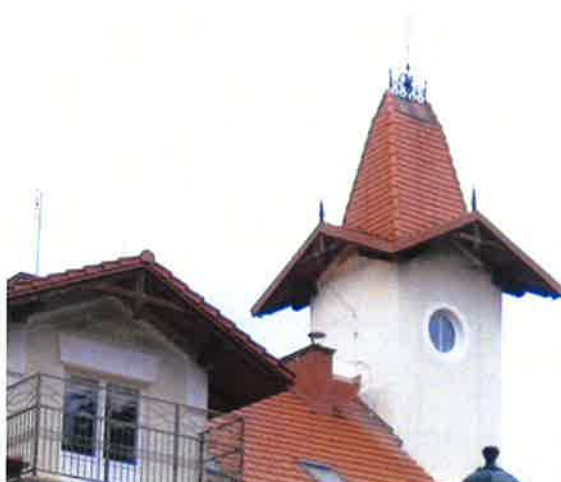
Prace związane z renowacją i zabezpieczeniem konstrukcji wieży dachowej

W trakcie oględzin stwierdzono, że konstrukcja drewniana jest częściowo zawilgocona, w różnym stopniu dotycząc wszystkich elementów narażonych na bezpośredni wpływ warunków atmosferycznych. W celu zabezpieczenia i konserwacji należy elementy zakonserwować środkami ogniochronnymi oraz owado- i grzybobójczymi. W pierwszej kolejności należy dokonać oczyszczeniu z zewnątrz i wewnątrz wszystkich elementów drewnianych za pomocą odpowiednio dobranego granulatu węglowego lub mineralnego w zależności od stopnia degradacji powierzchni, przy użyciu niskociśnieniowego urządzenia. Oczyszczenie drewna to technologia, dzięki której można oczyścić i nadać odpowiedni kształt i wygląd drewnu. Oczyszczenie zwane potocznie „piaskowaniem” rzeźbi strukturę drewna zgodnie z jego słojami. Efekt tego procesu jest znakomity i oryginalny. Do „piaskowania” używa się strumienia sprężonego powietrza, które zawiera granulaty kwasu węglowego lub cząsteczki innych materiałów mineralnych, tj. rozdrobnione szkło, metal, kawałki suchego lodu, żużel koksowniczy i minerał granatu. Aby otrzymać pożądaną efekt, wykorzystuje się również twarde skorupy orzecha. Proces „piaskowania” nie jest skomplikowany, ale jego przeprowadzenie wymaga umiejętności i zachowania szczególnej ostrożności. Cząsteczki granulatu z regulowaną siłą i prędkością uderzają o rzeźbioną powierzchnię, co przyczynia się do powstania groźnego pyłu. Technologia „piaskowania” drewna, jest bardzo popularna na

W pierwszej kolejności należy dokonać dokładnych oględzin elementów drewnianej konstrukcji zwieńczenia wieży. Za porażone należy uznać elementy z widocznymi otworami wylotowymi, które wydają głuchy dźwięk przy ostukiwaniu albo posiadają owocniki lub wykwity grzyba domowego. Elementy dotknięte korozją biologiczną należy oczyścić mechanicznie do zdrowego drewna przez struganie. Elementy porażone w III stopniu (na głębokość ponad 3cm) należy wymienić w całości. W przypadku częściowego porażenia elementu, tylko na pewnym odcinku dopuszczalne jest sztukowanie elementów. W przypadku wymiany całych elementów należy odtworzyć ich oryginalne połączenia ciesielskie, wzorując się na zachowanych częściach i połączeniach. Stosowanie metalowych elementów łączących jest dopuszczalne jeżeli nie będą one widoczne. Po oczyszczeniu i wykonaniu niezbędnych wzmocnień oraz wymianie zniszczonych elementów, całą drewnianą konstrukcję budynku należy zaimpregnować środkami przeciw owadom i grzybom domowym oraz zabezpieczającymi do I stopnia zapalności (NRO). Przy impregnacji należy stosować środki bezbarwne.

Dezynfekcja powinna być wykonana przed rozpoczęciem zabiegów technologicznych, aby zarodniki mikroflory nie były przenoszone w trakcie prac z jednych elementów na inne. Dezynfekcji należy poddać wszystkie miejsca porażone glonami, grzybami oraz porostami. Preparat (nanoszony metodą natrysku) mający zdolność niszczenia mikroorganizmów oraz zapobieganiu porastaniu przez kilka lat od warunkiem, że materiał konserwowany nie będzie traktowany detergentami. Dlatego dla wzmocnienia efektu należy profilaktycznie nanieść mieszanki na zagrożone miejsca raz jeszcze po zakończeniu prac. Wszystkie zastosowane środki muszą być przeznaczone do obiektów zabytkowych. Elementy oczyszczone można zaimpregnować oleistym środkiem do impregnacji w obszarze drewna konstrukcyjnego przeznaczonym do obiektów zabytkowych. Preparat ten powinien zabezpieczyć drewno w klasach 1-2 przed atakiem insektów i grzybów, pozostawać obojętny dla szkła i łączników wykonanych z metalu. Zużycie ok.150-200ml/m² w zależności od obszaru stosowania. Zaimpregnowane drewno można powlekać każdym rodzajem farb i lakierów. Elementy zewnętrzne, narażone na działanie czynników atmosferycznych należy zabezpieczyć środkiem ochronnym zawierające sprasowane sole na bazie boru, który wstrzykuje się w belki poprzez wywiercone otwory, które następnie zamykane są kołeczkami i stanowią one rodzaj magazynu substancji biologicznie aktywnej. Naboje borowe zalegają w drewnie do chwili wzrostu wilgoci, zapobiegają rozwojowi grzybów i insektów.

Wykonanie uzupełnienia elementów drewnianych winno uwzględniać następujące czynności: do wykonywania fleków stosować należy drewno tego samego gatunku, zdrowe, bez wad, sezonowane minimum 5 lat (najlepiej użyć drewna starszego, pochodzącego z rozbiórki innego drewnianego obiektu), drewno nowe ze starym winno być dobrane pod kątem zgodności przebiegu słoików rocznych, wilgotność elementu nowego (fleku) powinna zgodna być z wilgotności elementu starego (drewno powietrzno-suche), nie wolno stosować drewna wilgotnego lub suszonego w suszarniach.

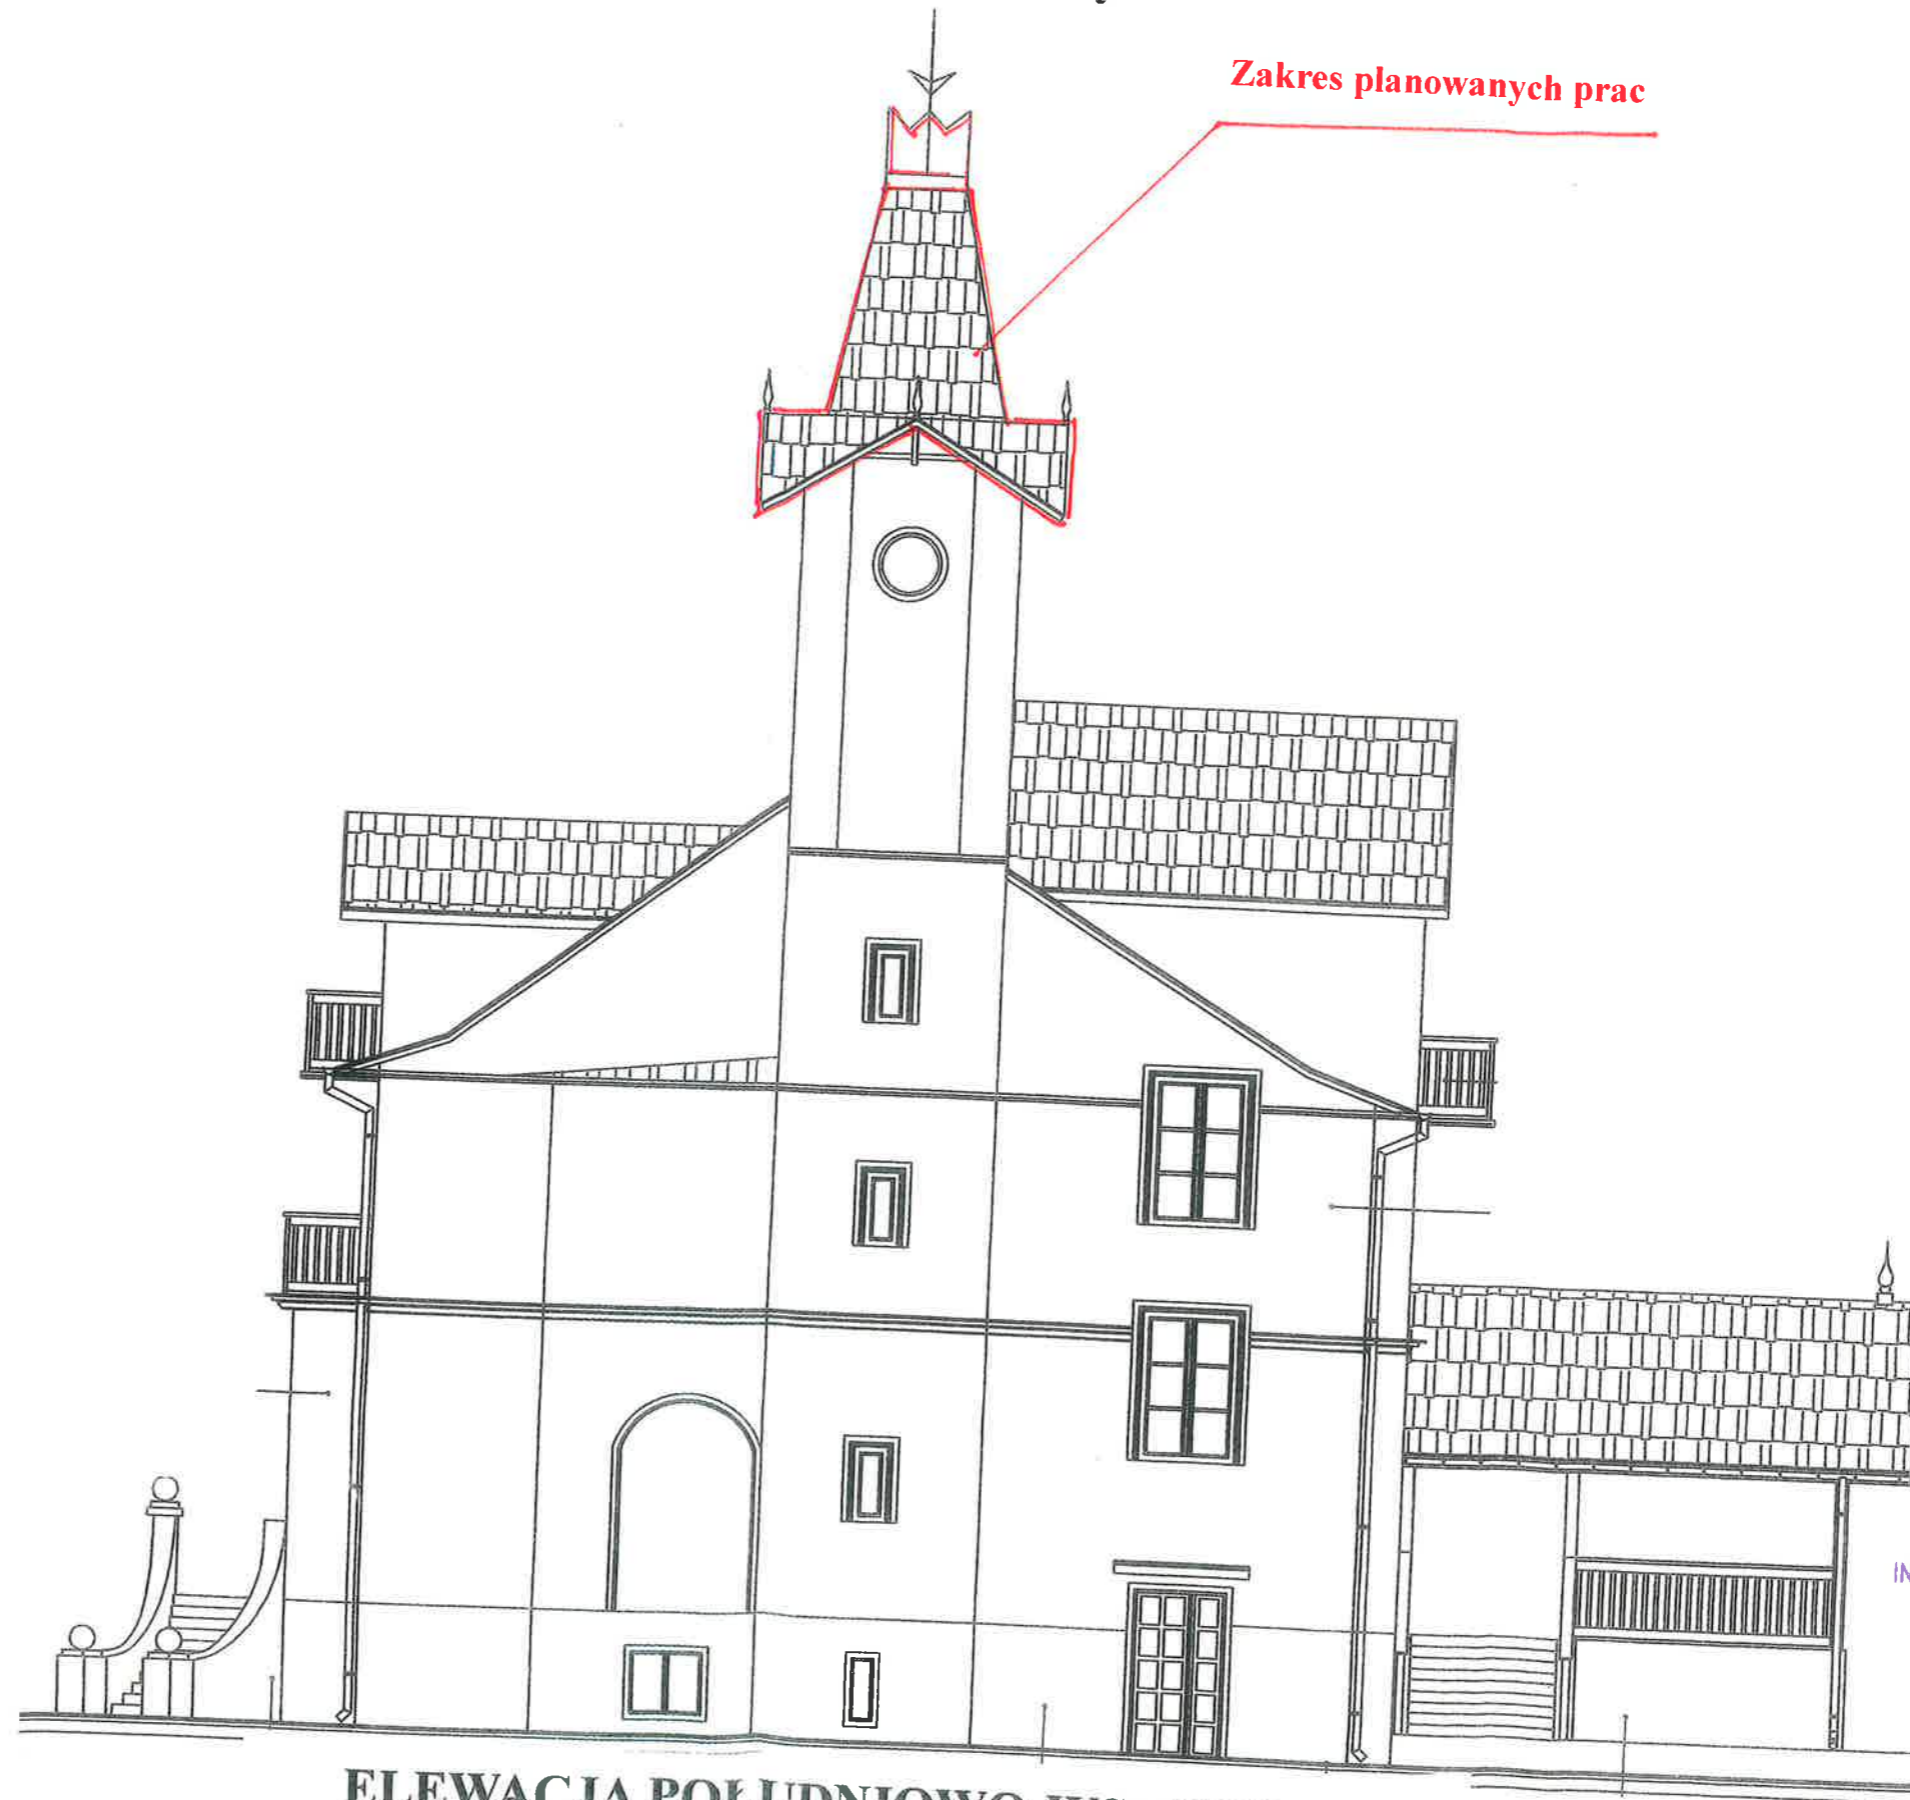
ELEWACJA POŁUDNIOWO-WSCHODNIA

Zakres planowanych prac
