# EKSPERTYZA STANU TECHNICZNEGO ZWIĘCZCZENIA WIEŻY ZABYTKOWEGO BUDYNKU WILLI „JULIN”.

TEMAT: ekspertyza stanu technicznego zwięzczenia wieży zabytkowego budynku willi „Julin”.

ADRES OBIEKTU: Kaliska nr 93, 07-130 Łochów, działka nr ewid. 4/1, Kaliska, Gmina Łochów, powiat węgrowski, województwo mazowieckie.

INWESTOR: Mazowiecki Zespół Parków Krajobrazowych z s. w Otwocku ul. Sułkowskiego 11, 05-400 Otwock.

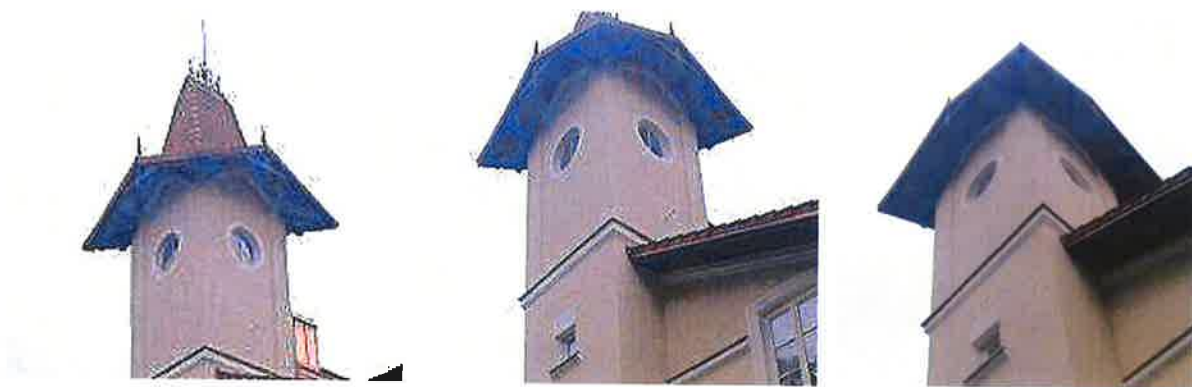
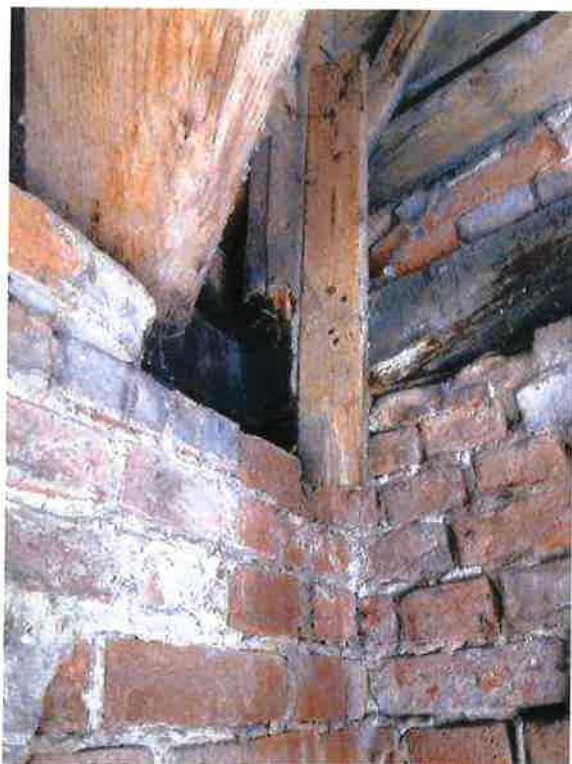
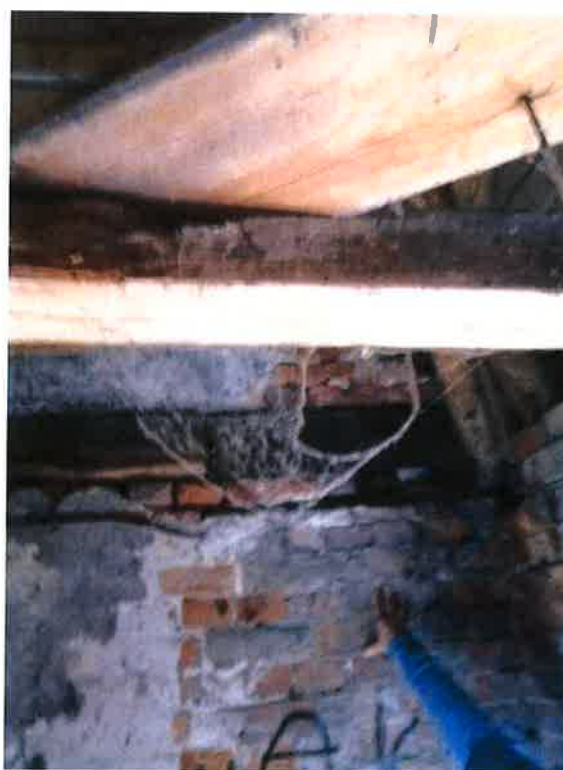
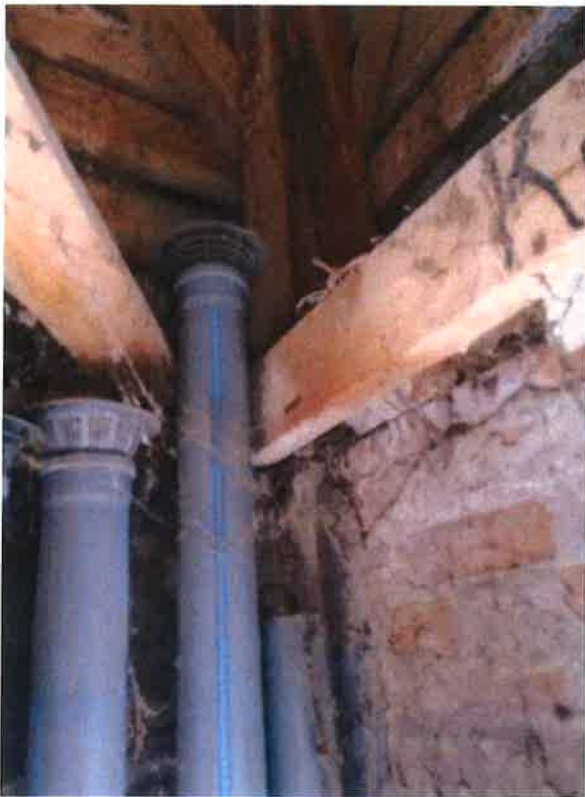
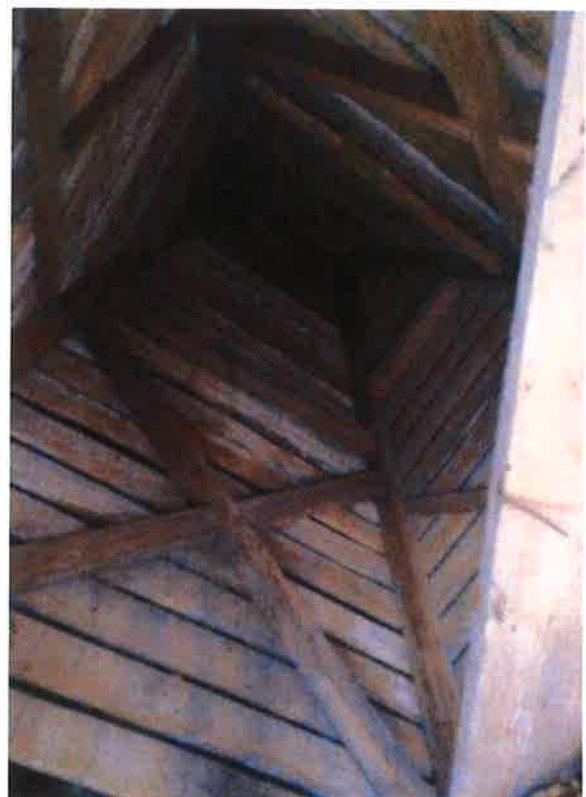
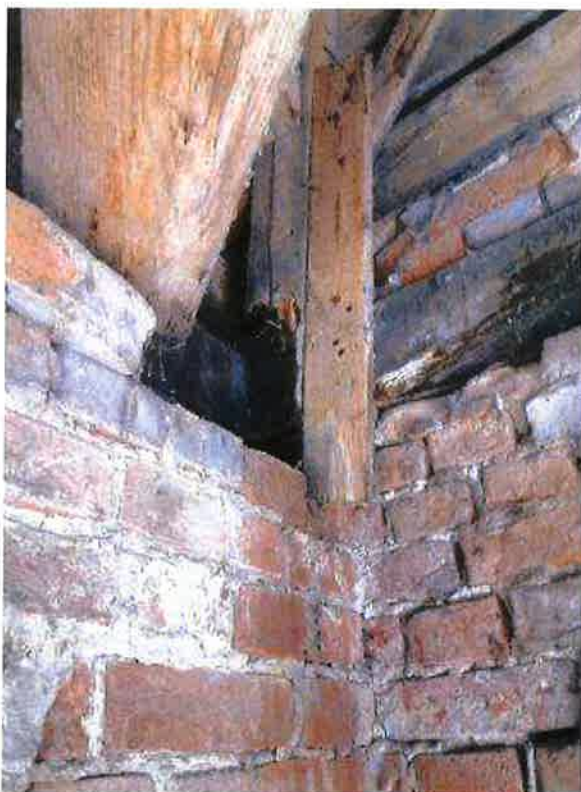
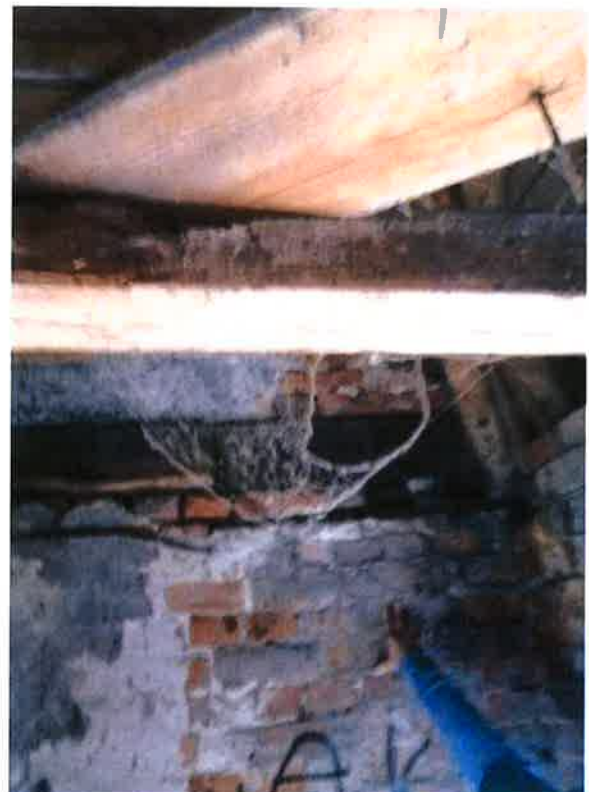
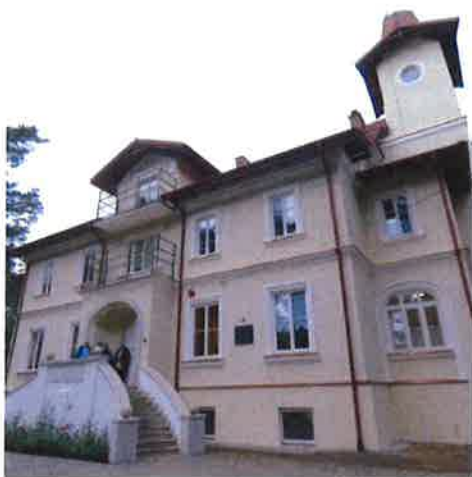
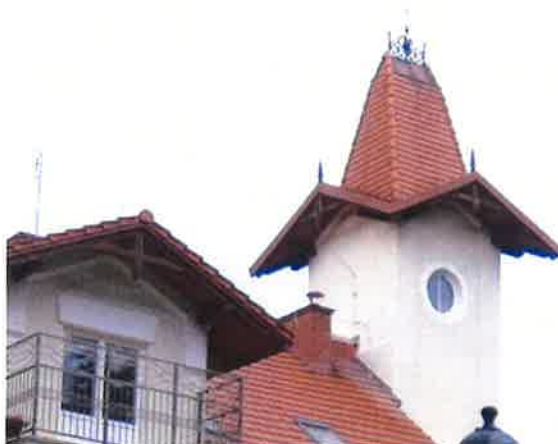
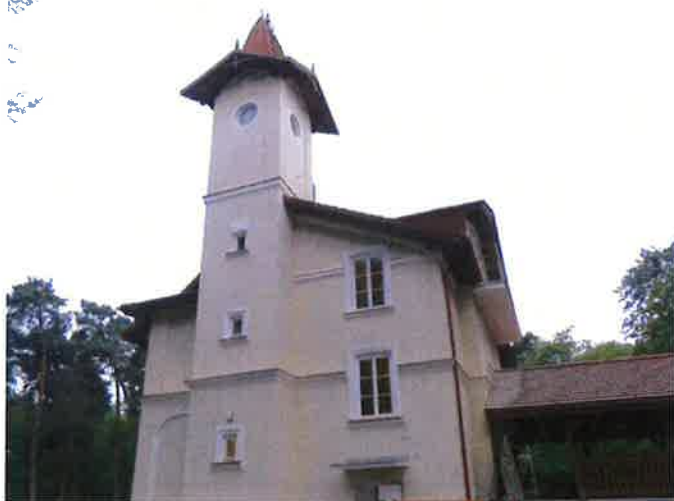
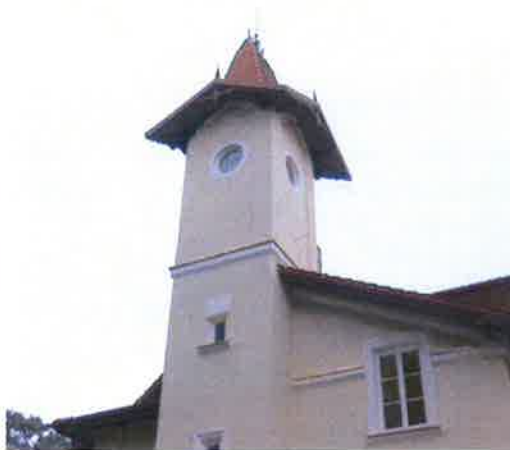
#### **5. Dokumentacja rysunkowa i fotograficzna badanych elementów**

Po wykonaniu odkrywek, dokonaniu oględzin obiektu (konstrukcji zwieńczenia wieży) oraz przeprowadzeniu badania wilgotności stwierdzono co następuje: w wyniku uszkodzenia warstw izolacyjnych doszło do rozłożonego w czasie przeciekania wód opadowych, skutkującego destrukcją drewnianych elementów więźby dachowej. Stosunkowo najwyższy poziom wilgotności występuje w murłacie i dolnych partiach krokwi, miejscowo przekraczając poziom 70%, w wyższych partiach spada on do poziomu poniżej 40 %. **W związku z powyższym należy określić ten obiekt jako mocno zawilgocony oraz**

**stwierdzić, że to długotrwałe oddziaływanie wilgoci wskutek przeciekania wód opadowych spowodowało destrukcję drewnianych elementów więźby dachowej oraz zawilgocenie ścian i uszkodzenia tynków. Ponadto należy podkreślić, że stan ten skutkuje znacznym i niebezpiecznym osłabieniem stabilności konstrukcji przekrycia dachowego budynku.** W konstrukcji zwieńczenia wieży budynku willi „Julin” na szczęście nie stwierdzono jeszcze występowania grzybów ani szkodników mogących spowodować degradację zarówno elementów drewnianych jak i znajdujących się pod nimi murowanych ścian, ale bez przeprowadzenia natychmiastowych działań naprawczych jako prac ratunkowych zabytkowego obiektu, stan ten może ulec drastycznemu pogorszeniu. Istotne znaczenie ma też fakt występowania w obecnej porze roku gwałtownych zjawisk atmosferycznych połączonych z obfitymi opadami deszczu i huraganowymi wiatrami, co stanowi zasadniczą przesłankę do jak najszybszego przystąpienia do prowadzenia prac naprawczych konstrukcji zwieńczenia wieży budynku willi „Julin”.

W wyniku uszkodzenia warstw izolacyjnych doszło do rozłożonego w czasie przeciekania wód opadowych, długotrwałe oddziaływanie wilgoci wskutek tego przeciekania spowodowało destrukcję drewnianych elementów więźby dachowej oraz zawilgocenie ścian i uszkodzenia tynków. Największe zniszczenia występuje w murłacie i dolnych partiach krokwi, pojawiły się na nich rysy, pęknięcia. Stan ten skutkuje znacznym i niebezpiecznym osłabieniem stabilności konstrukcji przekrycia dachowego budynku. W konstrukcji zwieńczenia wieży budynku willi „Julin” na szczęście nie stwierdzono jeszcze występowania grzybów ani szkodników mogących spowodować degradację zarówno elementów drewnianych jak i znajdujących się pod nimi murowanych ścian skutkującego destrukcją drewnianych elementów więźby dachowej.

Remont więźby na całym budynku został wykonany w 2004 r. w oparciu o ustalenia decyzji Wojewódzkiego Konserwatora Zabytków WKZ/S-4116/61/04 z dnia 15-04-2004 r., kiedy to całkowicie wymieniono pokrycie dachu z dachówki ceramicznej oraz wzmocniono i częściowo wymieniono więźbę dachową na całym budynku. W wyniku uszkodzenia warstw izolacyjnych doszło do rozłożonego w czasie przeciekania wód opadowych, skutkującego destrukcją drewnianych elementów więźby dachowej oraz zawilgoceniem ścian i uszkodzeniem tynków.

**Niezbędne jest niezwłoczne przeprowadzenie remontu i wymiany odtworzeniowa w niezbędnym zakresie zniszczonych elementów istniejącej więźby dachowej zwieńczenia wieży.** Więźba ta została wykonana w 2004 r. w oparciu o ustalenia decyzji Wojewódzkiego Konserwatora Zabytków WKZ/S-4116/61/04 z dnia 15-04-2004 r., kiedy to całkowicie wymieniono pokrycie dachu z dachówki ceramicznej oraz wzmocniono i częściowo wymieniono więźbę dachową na całym budynku.
