**PROGRAM ROBÓT BUDOWLANYCH REMONTU ZWIĘCZENIA
WIEŻY ZABYTKOWEGO BUDYNKU WILLI „JULIN”
W MIEJSCOWOŚCI KALISKA GM. ŁOCHÓW**

TEMAT: program robót budowlanych remontu zwieńczenia wieży zabytkowego budynku willi „Julin”.

ADRES OBIEKTU: Kaliska nr 93, 07-130 Łochów, działka nr ewid. 4/1, Kaliska, Gmina Łochów, powiat węgrowski, województwo mazowieckie.

INWESTOR: Mazowiecki Zespół Parków Krajobrazowych z s. w Otwocku ul. Sułkowskiego 11, 05-400 Otwock.

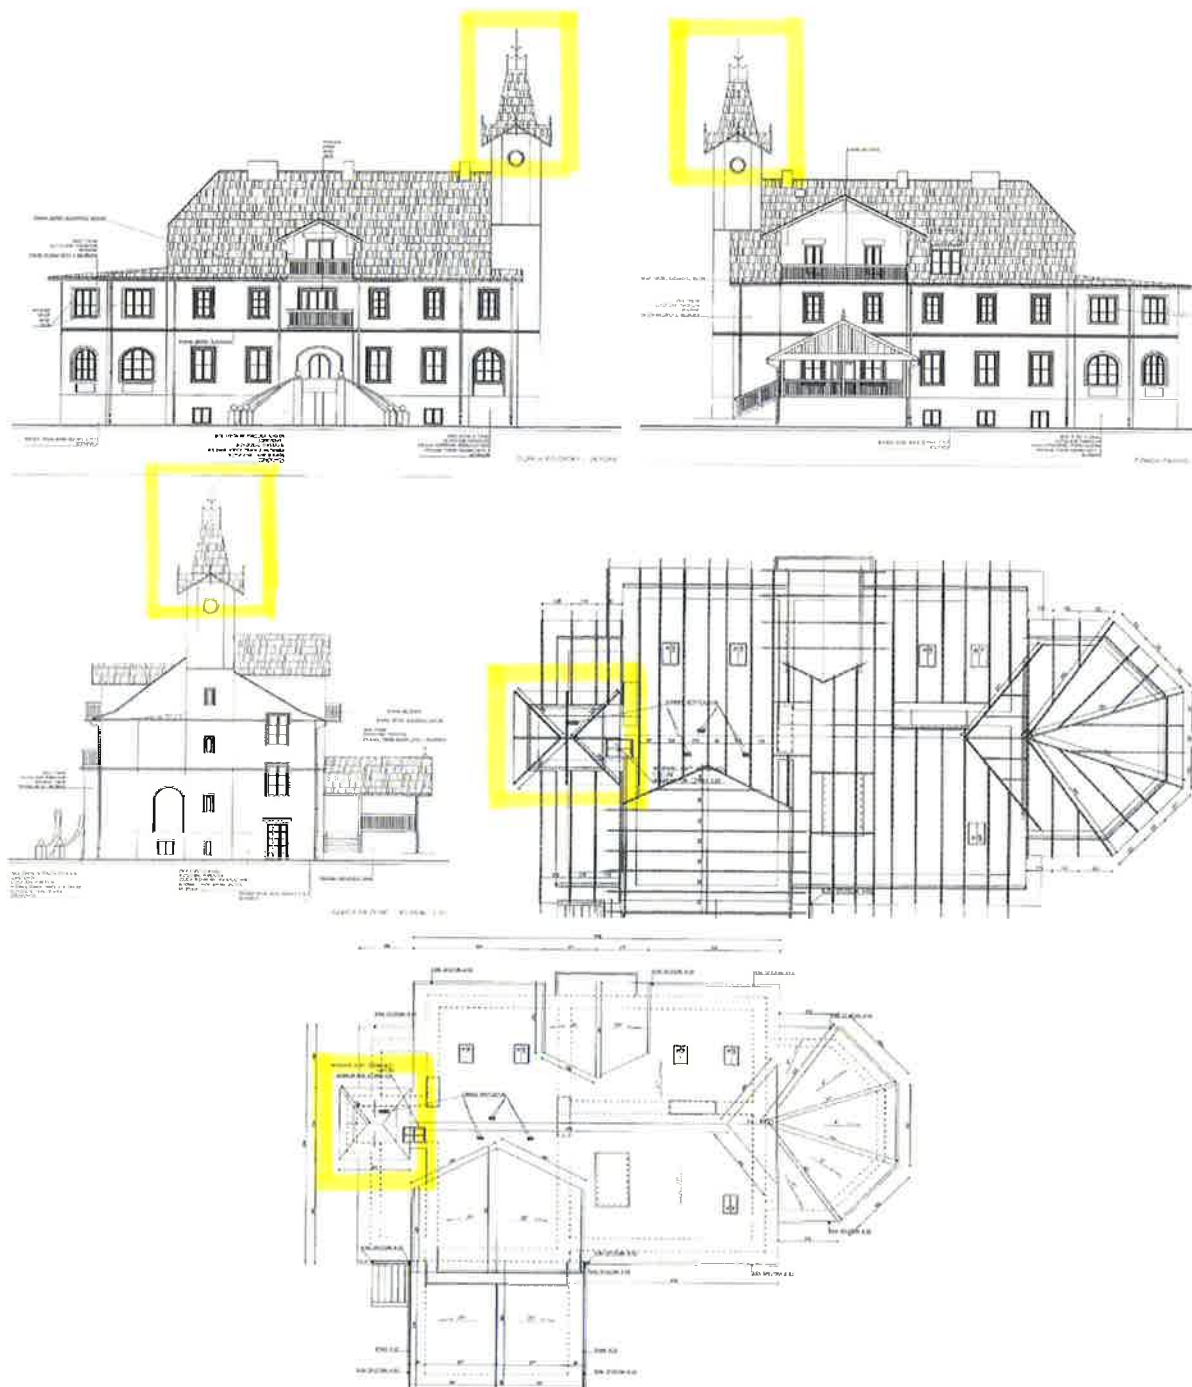
Remont i wymiana odtworzeniowa w niezbędnym zakresie elementów istniejącej więźby dachowej zwieńczenia wieży. **Więźba ta została wykonana w 2004 r. w oparciu o ustalenia decyzji Wojewódzkiego Konserwatora Zabytków WKZ/S-4116/61/04 z dnia 15-04-2004 r., kiedy to całkowicie wymieniono pokrycie dachu z dachówki ceramicznej oraz wzmocniono i częściowo wymieniono więźbę dachową na całym budynku. W wyniku uszkodzenia warstw izolacyjnych doszło do rozłożonego w czasie przeciekania wód opadowych, skutkującego destrukcją drewnianych elementów więźby dachowej.**

Orientacyjne pokazanie na rysunkach projektowych zakresu prac objętych niniejszym opracowaniem

2. Po dokonaniu oceny stanu technicznego poszczególnych elementów odsłoniętej konstrukcji wieżby dachowej zwieńczenia wieży, wytypowanie elementów konstrukcyjnych przeznaczonych do renowacji i wzmocnienia oraz elementów nieodwracalnie uszkodzonych (porażonych grzybem, zniszczonych przez drewnojady) przeznaczonych do wymiany odtworzeniowej.
